## วัดศรีสุพรรณ ร่องรอยจากจารึก

จากเหตุการณ์ “พระธาตุวัดศรีสุพรรณ” ซึ่งตั้งอยู่ที่ ถ.วัวลาย ต.หายยา อ.เมืองเชียงใหม่ ได้พังถล่มลงเมื่อเย็นวันที่ 29 กันยายน 2565 อาจเนื่องด้วยเหตุสะสมจากหลายปัจจัย ทั้งฝนที่ตกอย่างต่อเนื่อง ทำให้มีน้ำสะสมอยู่มากที่พื้นดินรวมถึงในตัวพระธาตุ จึงเกิดการอ่อนตัว และความเก่าแก่ของพระธาตุที่อิฐบางส่วนผุกร่อนเปื่อยยุ่ยยุบตัวเนื่องจากผ่านแดดผ่านฝนมาหลายร้อยปี รวมถึงการบูรณะพระธาตุที่ไม่เหมาะสมที่มีมาตั้งแต่ครั้งอดีตจนเมื่อไม่นานมานี้ ซึ่งส่งผลต่อน้ำหนักขององค์พระธาตุและประสิทธิภาพการระบายน้ำหรือระบายความชื้นออกจากตัวพระธาตุ เป็นต้น

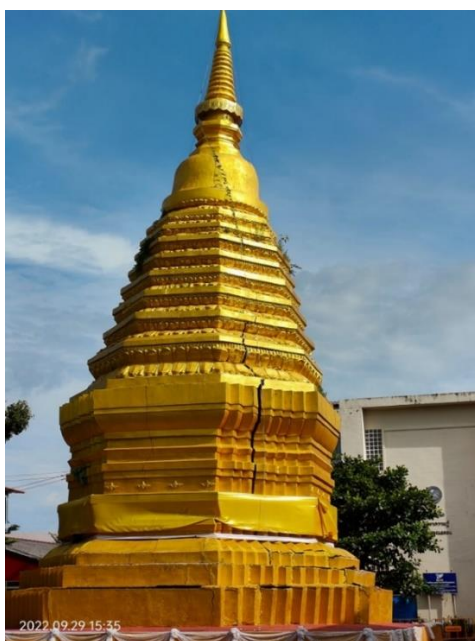
พระธาตุวัดศรีสุพรรณที่ปริแตก ก่อนที่จะพังถล่มลงมา

ทั้งนี้ อิฐของเจดีย์องค์เดิมอาจอยู่ในสภาพผุพังอยู่แล้ว ดังนั้นเมื่อมีการสร้างครอบทับลงไป จึงเป็นการเพิ่มน้ำหนัก และกักเก็บความชื้นไว้ กระตุ้นให้เกิดการเปื่อยของอิฐเก่าเมื่อมีฝนตกลงมาปริมาณมาก ๆ อิฐก็อู่น้ำไว้ประกอบกับสภาพที่ไม่สมบูรณ์จึงพังทลายลงไปตามที่เห็น

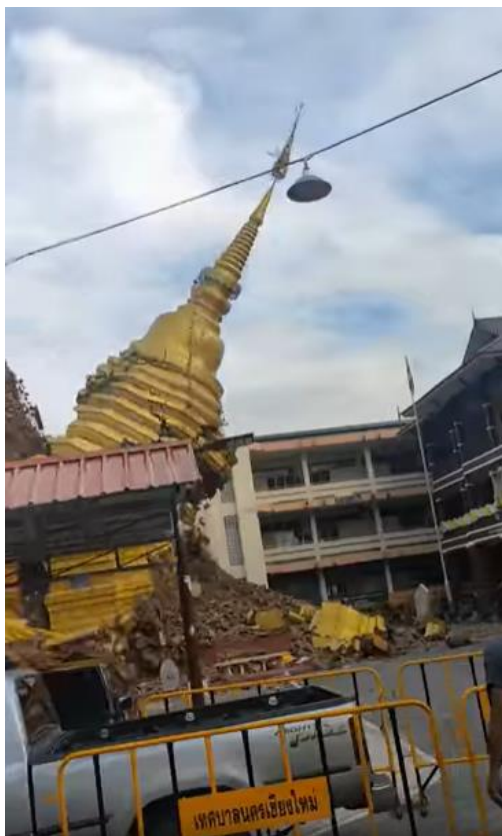
พระธาตุวัดศรีสุพรรณกำลังพังถล่ม

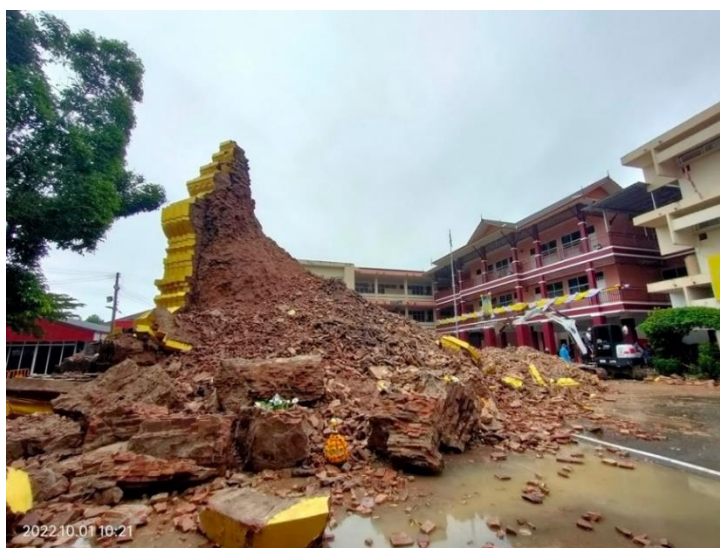
พระธาตุวัดศรีสุพรรณถล่ม

อย่างไรก็ดี จากซากที่พังถล่มของพระธาตุ ทำให้เห็นได้อย่างชัดเจนว่า พระธาตุวัดศรีสุพรรณองค์ที่เห็นในปัจจุบัน เป็นพระธาตุที่สร้างครอบทับพระธาตุองค์เดิมโดยคนสมัยหลัง และน่าจะผ่านการบูรณปฏิสังขรณ์มาแล้วหลายครั้ง เนื่องจากเป็นวัดที่ยังคงมีการใช้งานต่อเนื่องมากกว่า 500 ปี ดังนั้น พระธาตุที่อยู่ด้านในจึงน่าจะเป็นพระธาตุองค์เดิมที่ระบุถึงในจารึก ทั้งนี้ การสร้างเจดีย์หรือพระธาตุองค์ใหม่ครอบลงบนเจดีย์องค์เดิมที่ทรุดโทรม เป็นวิถิปปฏิบัติที่พบเห็นได้บ่อยครั้งในวัฒนธรรมล้านนา

“ประวัติการสร้างเจดีย์ระบุไว้ว่าเป็นสถาปัตยกรรมในรัชสมัยพระเจ้าศิริธรรมจักรพรรดิ (พระเมืองแก้ว) ราว พ.ศ. 2048 อย่างไรก็ตาม หลักฐานทางด้านรูปแบบและการปรากฏร่องรอยของงานสร้างที่ใหม่กว่า รวมไปถึงรูปแบบศิลปะของศิลปวัตถุที่พบบรรจุอยู่ภายในบางส่วนแล้ว ทำให้เข้าใจได้ว่าเจดีย์องค์นี้ตามที่ปรากฏในปัจจุบันเป็นงานซ่อมสร้างในรุ่นหลัง อาจเป็นราวสมัยพระบาทสมเด็จพระจุลจอมเกล้าเจ้าอยู่หัว หรือสมัยการบูรณะของครูบาศรีวิชัย ซึ่งเป็นการก่อเจดีย์องค์ใหม่ครอบทับเจดีย์รุ่นแรก
